# Wateroverlast Prinsejagt 3

Een overzicht

# Historie

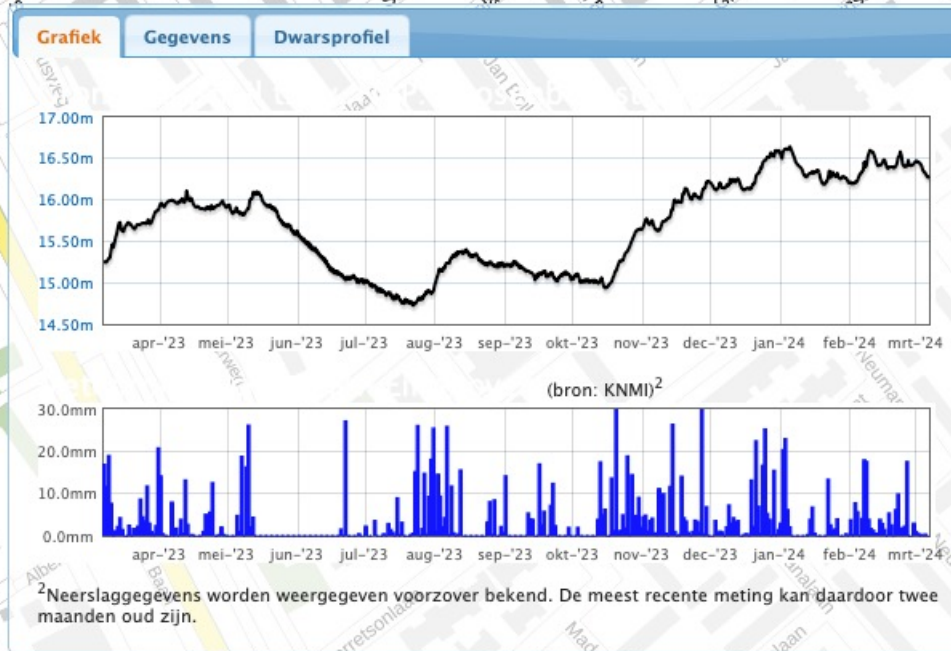
Peilbuizen

**Legenda**

- grondwaterpeil
- maaiveldhoogte 17.35m NAP
- neerslag

- In een moerasachtig rivierdal kans op water in de kruipruimte!
  - Op een slecht waterdoorlatende dekzandvlakte met leem (lenzen)
  - Neerslag kan niet goed verticaal weg en loopt in "badkuip" onder de huizen.
  - Hoogte van de drempel van onze huizen (maaiveld) ligt op 17,74 (Serlioweg en 17,35 Roosenburgstraat) NAP.
  - Onderkant van de kruipruimte ligt  $ca\ 17,74 - 1,2 = 16,35\ NAP$  /  $17,35 - 1,2 = 16,15\ NAP$
  - De GHG grondwater stand is ca - 1,23 m maaiveld = ca 16,3 NAP, het grondwater is nooit ver weg.
  - Hoogste stand sinds start metingen: Januari 2024 is 16,65 NAP dus grote
-

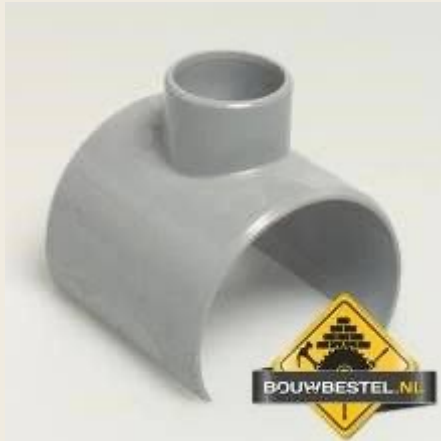
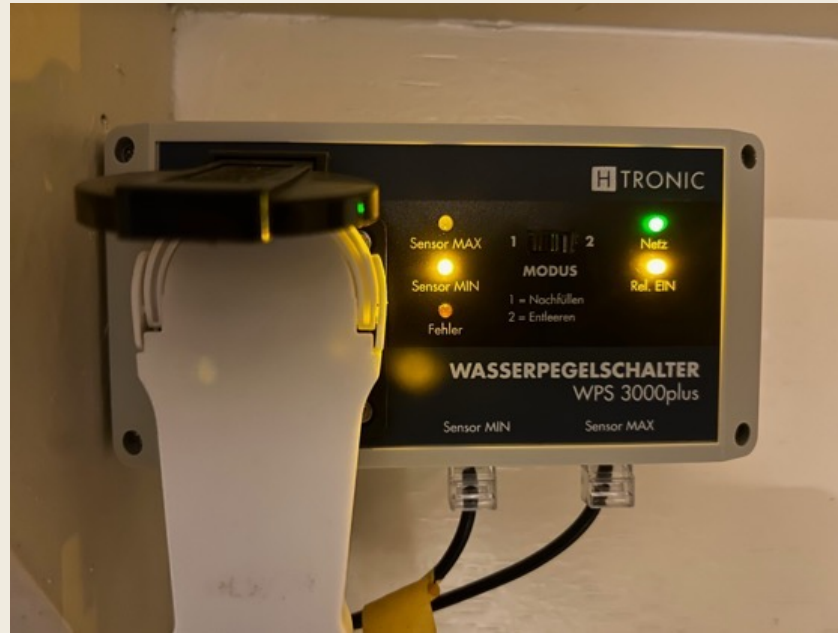
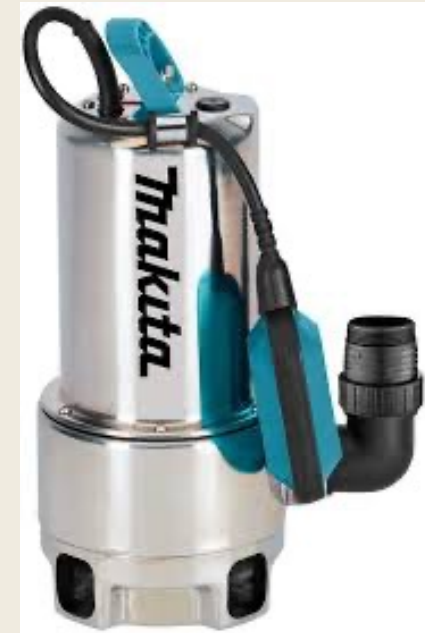
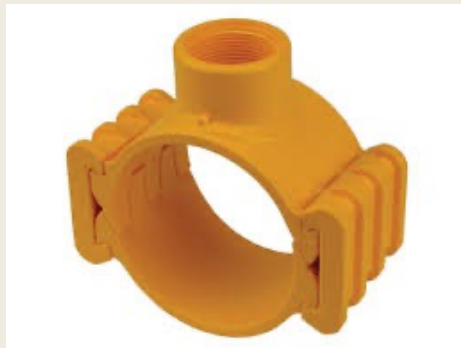
Dompelpomp met niveaumeting in kruipruimte aanbrengen en aansluiten op riool

Symptoom bestrijding

Uitvinden welk compartiment (van de drie) leeg moet om kelder vrij te houden van water

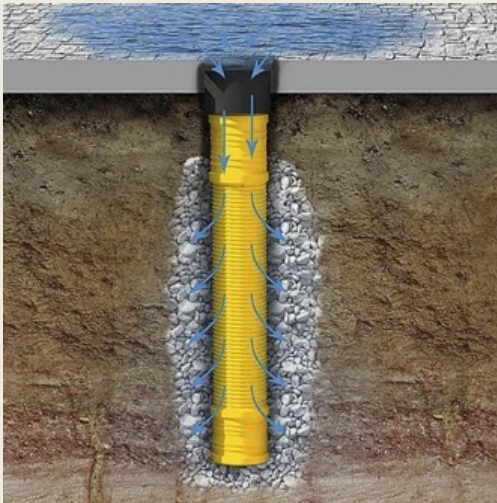
Infiltratie kolom

Zandkolom (of andere infiltratie voorzieningen in tuin plaatsen (voor en/of achter)
